**ACTA NÚMERO CERO SIETE GUION DOS MIL VEINTICUATRO (07-2024).** En la ciudad de Guatemala a las nueve horas con dos minutos (09:02), del día veinte (20) de marzo del año dos mil veinticuatro (2024), se inicia la sesión ordinaria, del Consejo Superior Universitario, que se encuentra reunido mediante la herramienta digital Webex participando de esta los siguientes miembros de este: M.A. Walter Ramiro Mazariegos Biolis, Rector de la Universidad de San Carlos de Guatemala. **Los Decanos:** Lic. Henry Manuel Arriaga Contreras, de la Facultad de Ciencias Jurídicas y Sociales; Ph.D. Dr. Alberto García González, Decano en Funciones de la Facultad de Ciencias Médicas; Ing. José Francisco Gómez Rivera, Decano en Funciones de la Facultad de Ingeniería; Dr. Juan Francisco Pérez Sabino, Decano en Funciones de la Facultad de Ciencias Químicas y Farmacia; Dr. Byron Giovanni Mejía Victorio, Decano en Funciones de la Facultad de Ciencias Económicas; Dr. Kenneth Roderico Pineda Palacios, de la Facultad de Odontología; M.A. Santos de Jesús Dávila Aguilar, Decano en Funciones de la Facultad de Humanidades; Dr. Marvin Roberto Salguero Barahona, Decano en Funciones de la Facultad de Agronomía; Arq. Ser

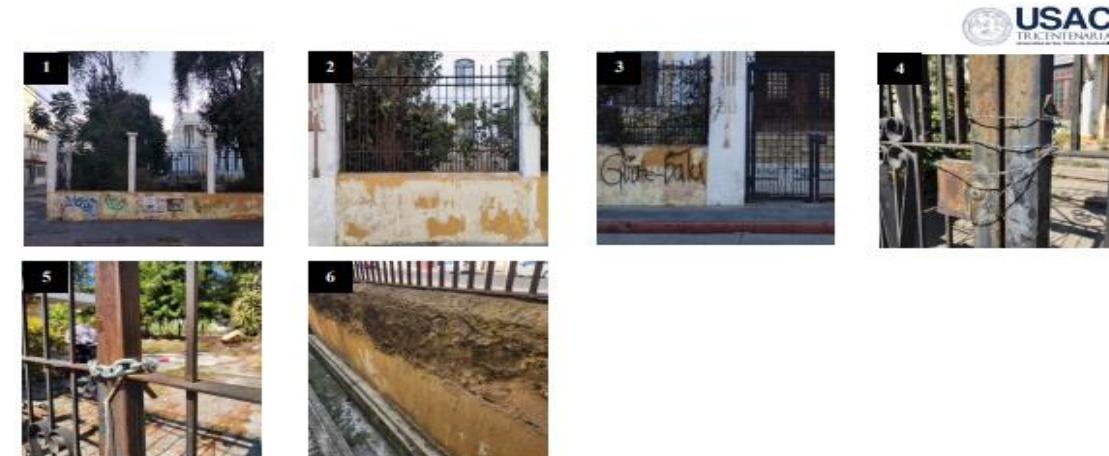
1) Muro perimetral con pintas y material pegado, CCU. 2) Muro perimetral con desprendimiento de pintura, CCU. 3) Muro perimetral con pintas, CCU. 4) Portón con pérdida de pintura, CCU. 5) Portón con pérdida de pintura, CCU. 6) Muros perimetral con deterioro en repello, CCU.

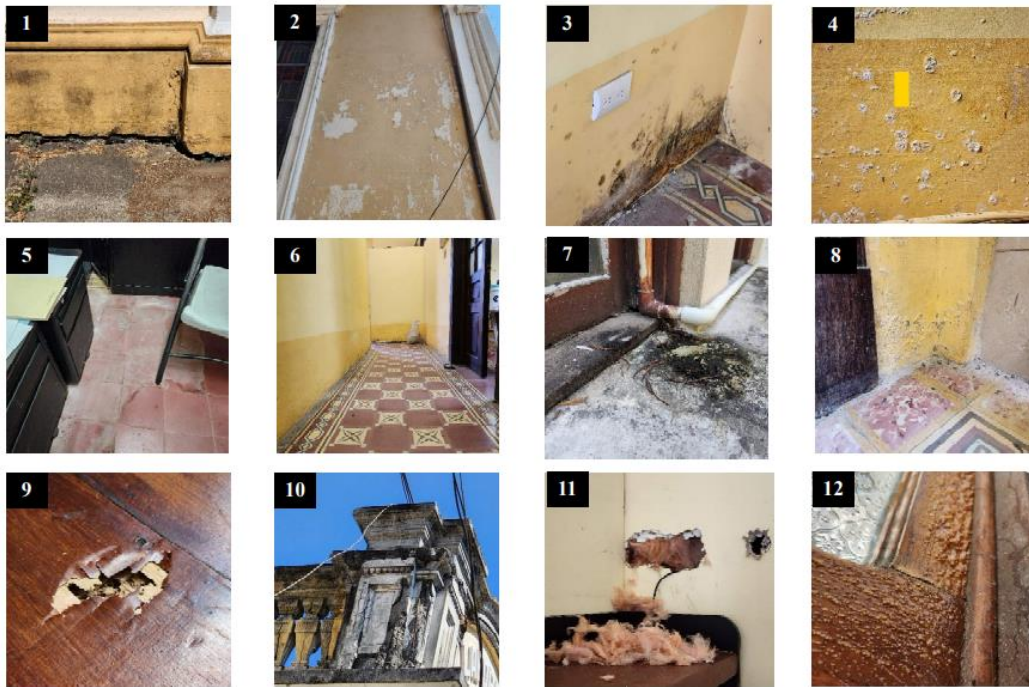
Planta Radio USAC y Escuela Superior de Arte

1) Columna con daño en base, ESA. 2) Muro con desprendimiento de pintura, ESA. 3) Muros con presencia de humedad, ESA. 4) Muros con presencia de humedad, ESA. 5) Piso con huella de humedad, ESA. 6) Piso con hundimiento, ESA. 7) Tubería con fuga de agua, ESA. 8) Muro con humedad, ESA. 9) Duela dañada por polilla, ESA. 10) Fachada con daño en repello, Radio USAC. 11) Tablayeso dañado, Radio USAC. 12) Ventana con barniz deteriorado.

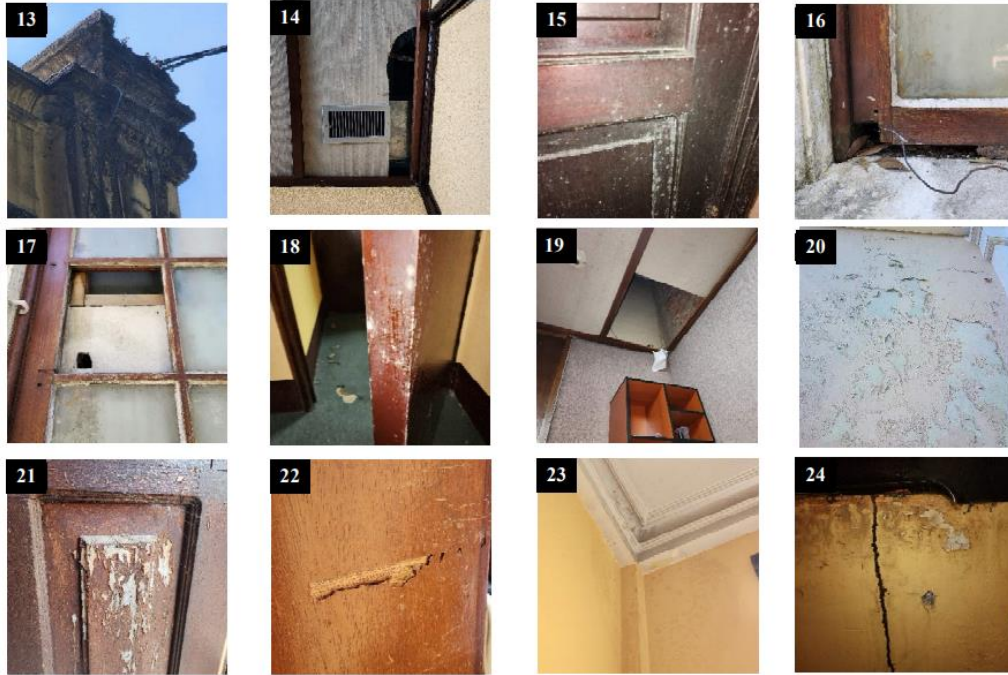
13) Fachada con daño en repello por agua, Radio USAC. 14) Cielo falso con daño, Radio USAC. 15) Puerta con moho, Radio USAC. 16) Ventana con perforación en marco, Radio USAC. 17) Ventana sin vidrio, Radio USAC. 18) Alfombra con daño, Radio USAC. 19) Cielo falso con daño, Radio USAC. 20) Muro con desprendimiento de pintura, Radio USAC. 21) Puerta con desprendimiento de barniz, Radio USAC. 22) Puerta con polla, Radio USAC. 23) Techo con filtración de humedad, Radio USAC. 24) Ventana con filtración de agua, Radio USAC.

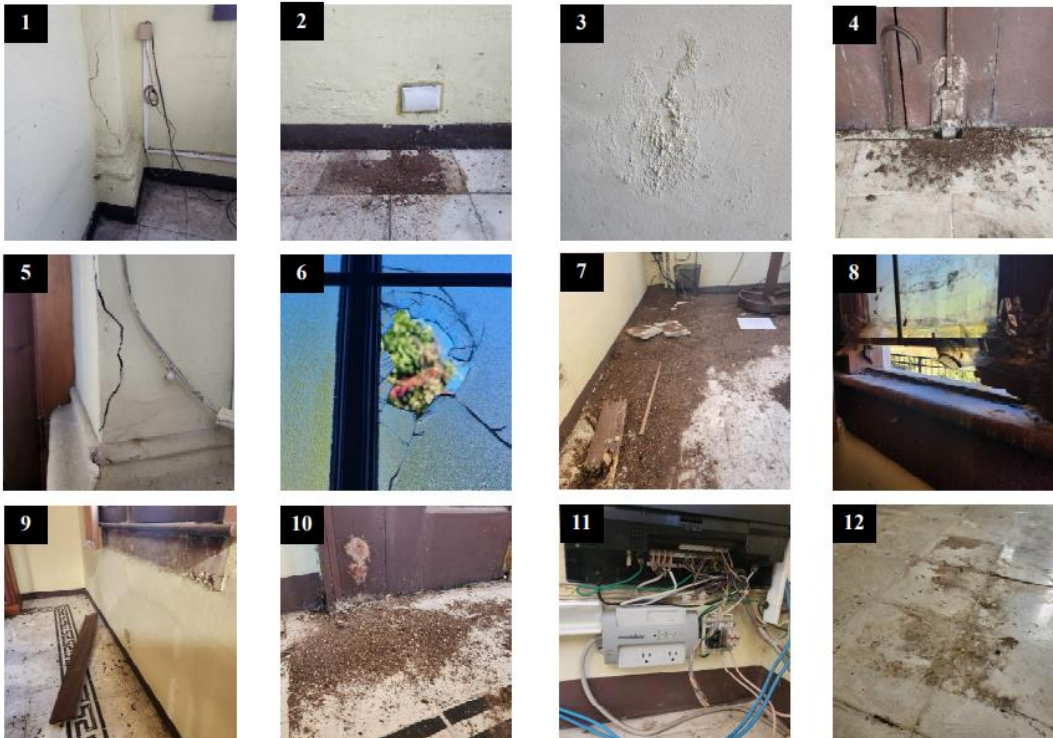
Planta Escuela de Postgrados, Facultad de Medicina

1) Columnas con fisuras en repello, Unidad de Evaluación. 2) Piso con presencia de tronera de zompopos, Medicina. 3) Muro con filtración de agua, Medicina. 4) Puerta con presencia de tronera de zompopo, Medicina. 5) Columna con fisura y desprendimiento de repello, Educación continua. 6) Ventana sin vidrio, Salón de reuniones. 7) Piso con presencia de tronera de zompopo, Dirección. 8) Ventana con deterioro en marco de madera, Dirección. 9) Marco de ventana con desprendimiento, Dirección. 10) Piso con presencia de tronera de zompopo, dirección. 11) Caja de distribución telefónica con cables cortados, Secretaría. 12) Piso con manchas de agua, Medicina.

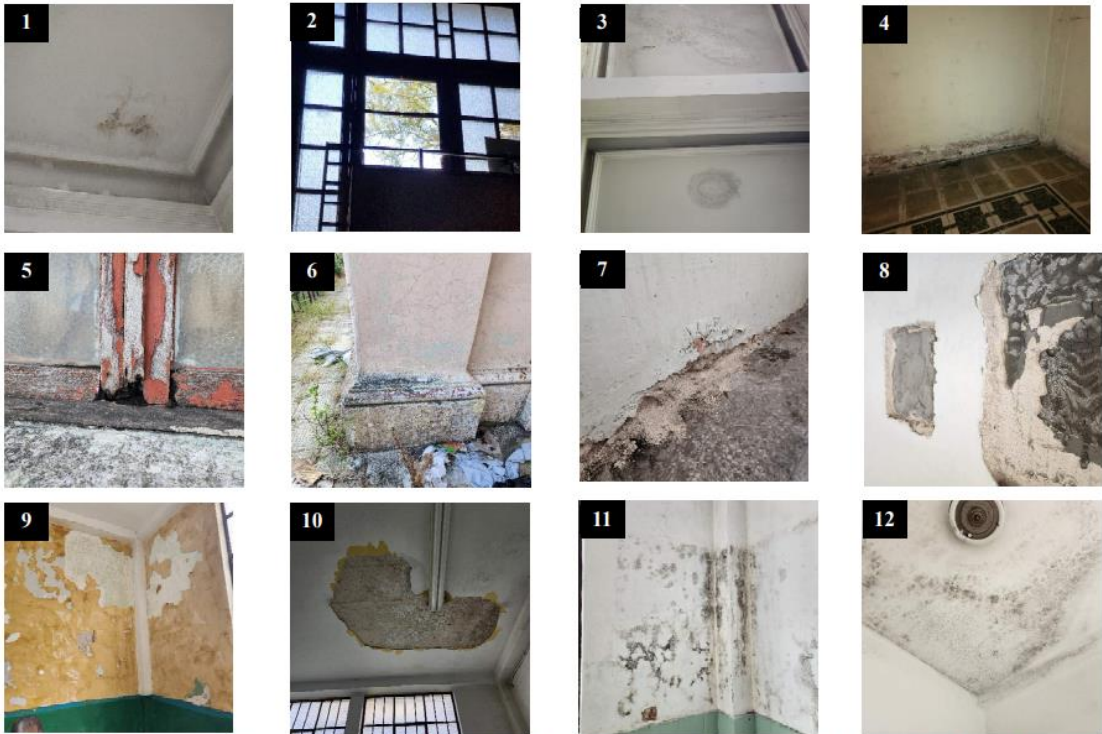
1) Techo con filtración de humedad, Odontología. 2) Ventana con vidrio quebrado, Odontología. 3) Techo con filtración de agua, Odontología. 4) Muro con deterioro en base por humedad, Odontología. 5) Ventana con marco dañado, Odontología. 6) Columna con grizas sobre repello, Odontología. 7) Muro con deterioro en base por humedad, Odontología. 8) Muro con perforaciones de cajas, Odontología. 9) Muro con desprendimiento de pintura, Odontología. 10) Techo con desprendimiento de repello, Odontología. 11) Muro con moho y filtración de humedad, Odontología. 12) Techo con filtración de humedad, Odontología.

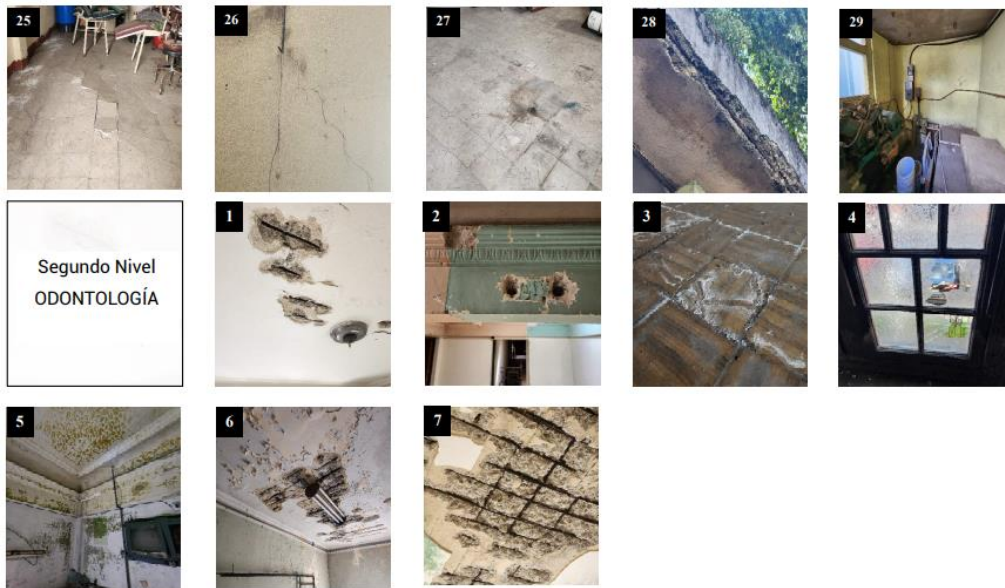
Segundo Nivel  
ODONTOLOGÍA

25) Piso con levantamiento por raíz, Odontología. 26) Muro con grieta, Odontología. 27) Techo con filtración de agua, Parainfo. 28) Cornisa con desprendimiento de repello, Odontología. 29) Centro de máquinas sin protección, Odontología. // 1) Techo con desprendimiento de repello y concreto, Odontología. 2) Vigas con perforaciones, Odontología. 3) Piso con presencia de humedad, Odontología. 4) Ventana sin vidrio, Odontología. 5) Muro y techo con presencia de humedad, Odontología. 6) Techos con desprendimiento de repello y concreto, Odontología. 7) Techos con desprendimiento de repello y concreto, Odontología.

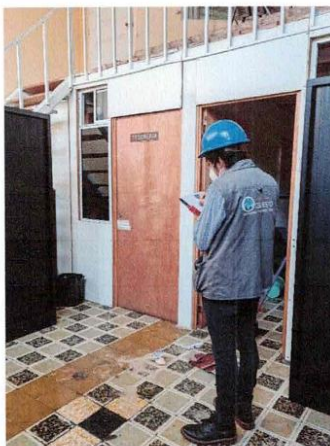
Fotografía 01

ASPECTOS ANALIZADOS DURANTE LA VISITA DE CAMPO DE LOS ELEMENTOS NO ESTRUCTURALES
<p><b>RADIO USAC</b></p> <ul style="list-style-type: none"> <li>- Se observó únicamente la falta de mantenimiento en las áreas de la Radio USAC.</li> </ul> <p><b>ESCUELA SUPERIOR DE ARTE</b></p> <ul style="list-style-type: none"> <li>- Se observó el deterioro mínimo en una duela de madera ubicado en el área de ensayos, ala este.</li> </ul>
OPINIÓN TÉCNICA
<p><b>RADIO USAC</b></p> <ul style="list-style-type: none"> <li>- Debido a la falta de uso del espacio arquitectónico, las áreas se encuentran sin mantenimiento (ver fotografía 01).</li> </ul>

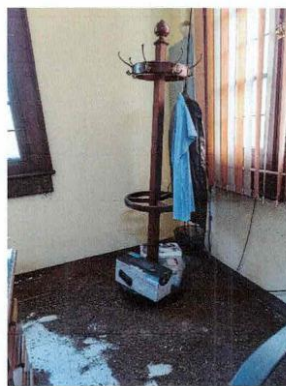
**Fotografía 01**

- Se observó presencia de vectores (zompopos) en el área del piso (ver fotografía 01).

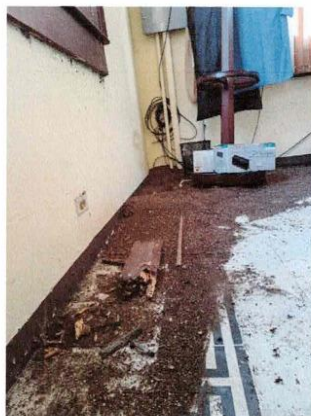
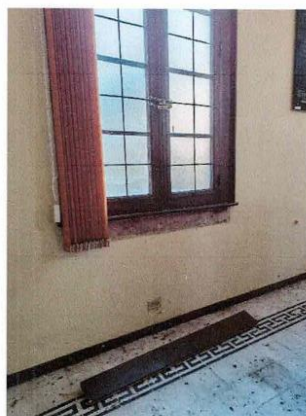
Fotografía 02 y 03

- Existe deterioro en los marcos de madera de las ventanas interiores (ver fotografía 02 y 03).

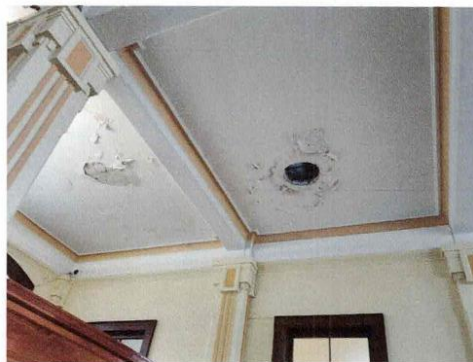
Fotografía 04

- Se observó el deterioro del alisado del cielo del techo (ver fotografía 04).
